Zpráva o výsledcích šetření příčin a okolností vzniku mimořádné události

Nedovolená jízda posunového dílu za úroveň návěstidla L6 zakazujícího jízdu, následná srážka s vlakem Mn 83044 a vykolejení na dráze železniční, celostátní, v železniční stanici Hradec Králové hl. n.

Unauthorized movement of shunting operation behind a departure signal device L6, collision with freight train No. 83044 and consequent derailment of shunting operation at Hradec Králové hl. n. station

č. j.: 6-726/2017/DI

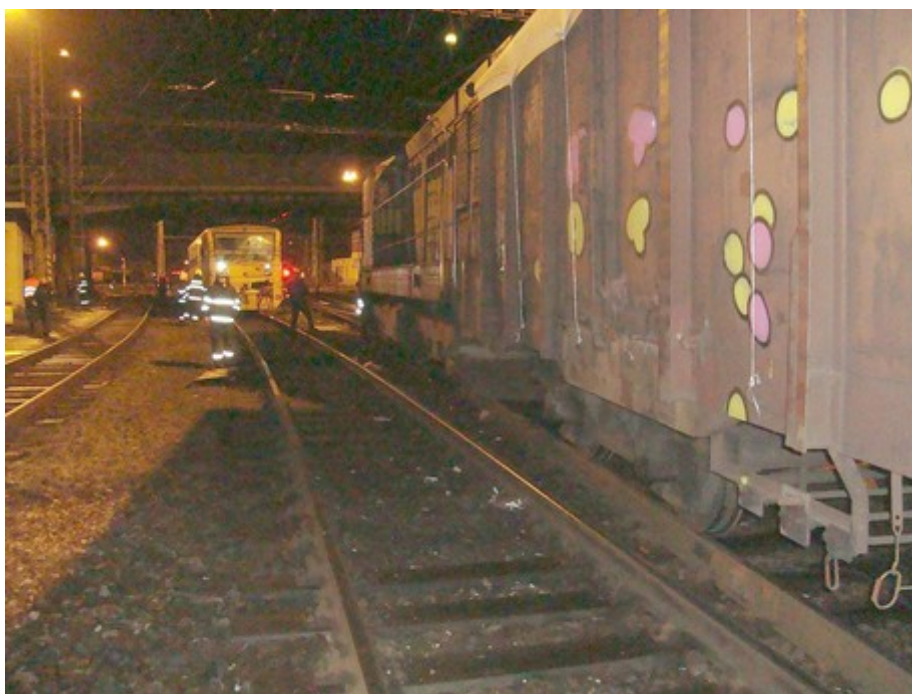
Obr. č. 1: Poloha DV při ohledání místa MU

Posunový díl dopravce ČD stál čelem HDV 814.149-1/914.149-0 na koleji 6s v km 23,077, tj. 11 m za úrovní návěstidla L6 s návěstí „Stůj“. Po srážce s protijedoucímu vlakem Mn 83044 byl posunut zpět proti směru jízdy o 38 m (viz obr. č. 1). Dle vyjádření výpravčího žst. Hradec Králové hl. n. a strojvedoucího posunového dílu měl jet posunový díl z 8. staniční koleje přes severní zhlaví do depa kolejových vozidel.

Vlak Mn 83044 dopravce ČD Cargo stál čelem HDV v km 23,089, tj. 26 metrů za místem srážky. Vlak vjížděl do žst. Hradec Králové hl. n. po řádně postavené vlakové cestě ze směru od žst. Hradec Králové slezské předměstí na kolej 13s.

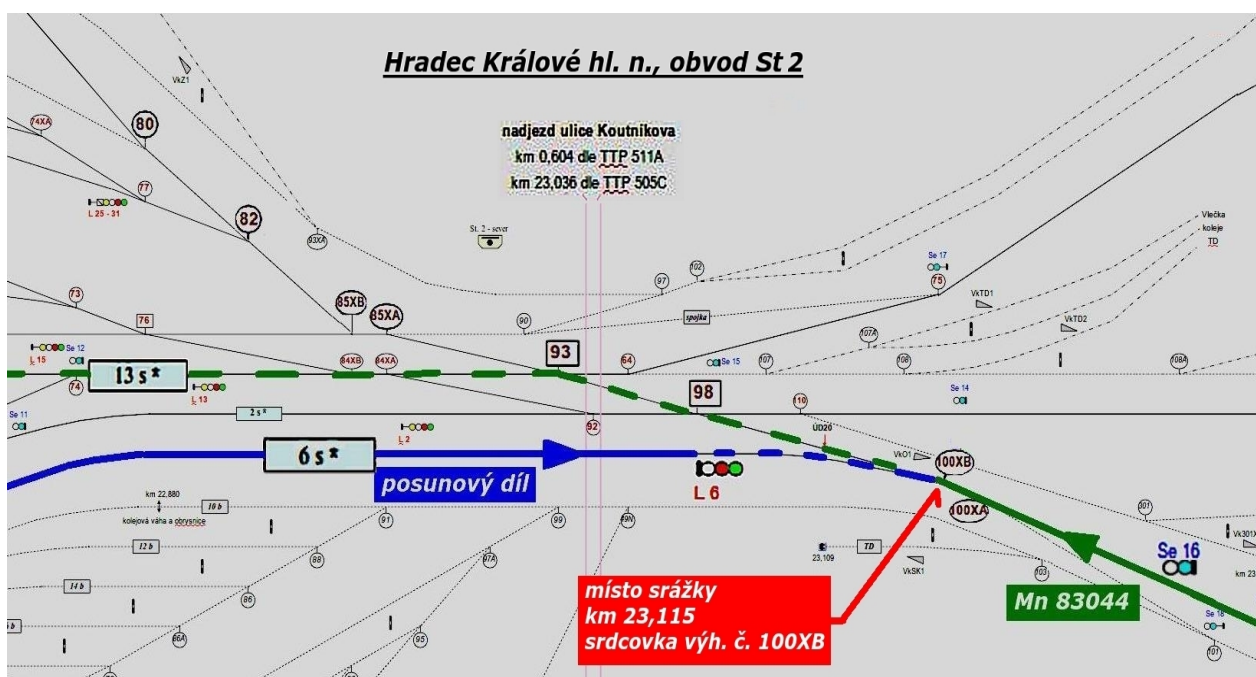
Obr. č. 2: Schéma místa MU

Ohledáním stavu dopravní cesty bylo určeno místo srážky na srdcovce výhybky č. 100XB v km 23,115.

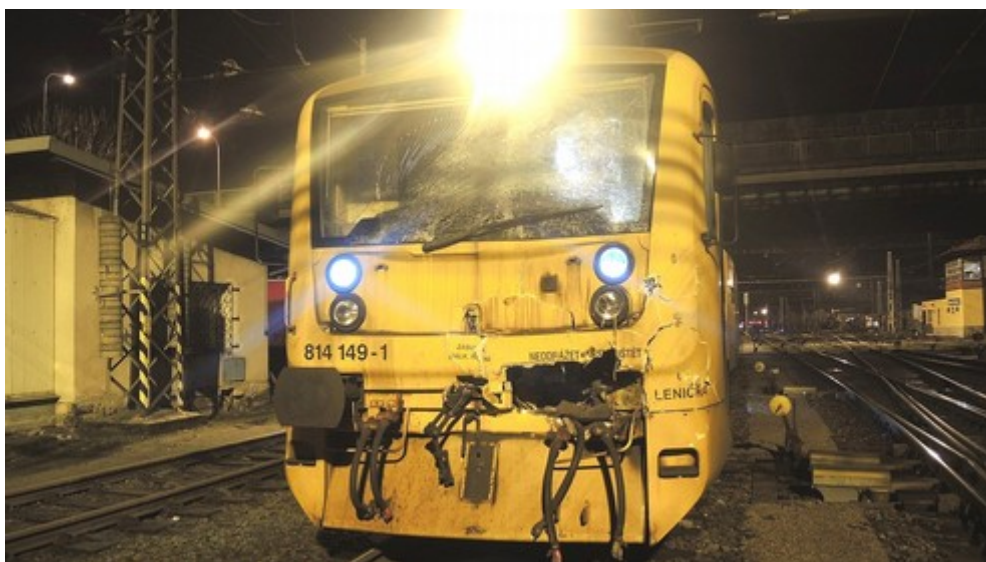
Obr. č. 3: Poškození čela posunového dílu dopravce ČD, a. s. Zdroj: Dražní inspekce

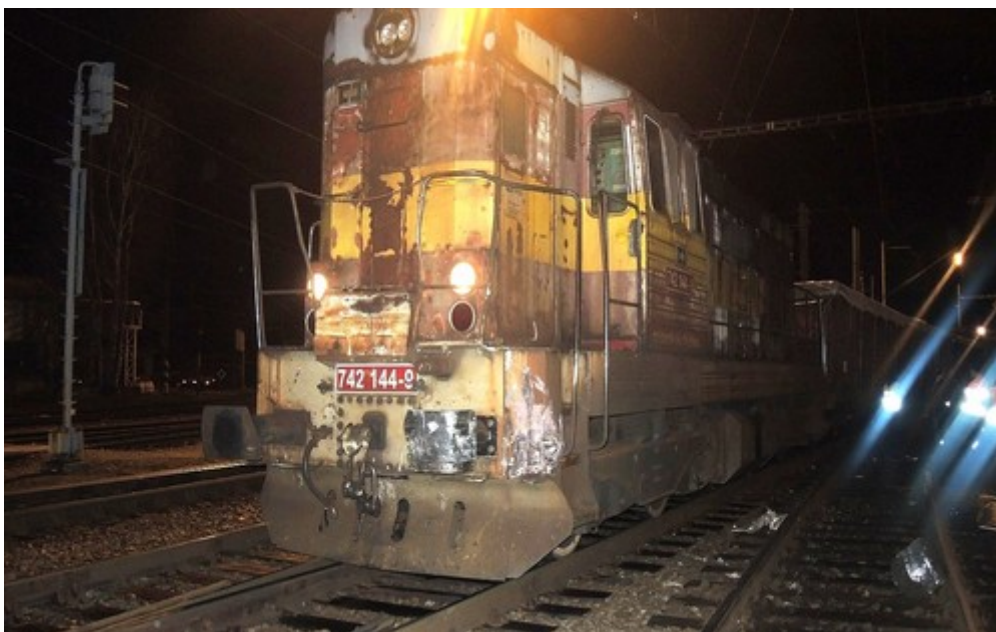
Vlak byl sestaven z HDV 742.144-9 a jedenácti ložených TDV. Hnací drážní vozidlo jelo vpřed krátkým představkem a bylo dle sdělení strojvedoucího ovládáno z 2. stanoviště. Kontrolou přilehnutí brzdových špalíků bylo zjištěno zabrzdění všech vozů. HDV mělo poškozené napájecí i hlavní brzdové potrubí a bylo bez vzduchu. Z tohoto důvodu nemohla být ÚZB provedena na místě mimořádné události. Funkčnost brzdy byla ověřena při následné komisionální prohlídce. K vykolejení drážních vozidel vlaku nedošlo. Nárazem došlo k poškození levé čelní strany HDV (nárazník, zábradlí, schůdky a vzduchová zařízení) – viz obr. č. 4. Orientační dechovou zkoušku na přítomnost alkoholu provedla u strojvedoucího Policie ČR s negativním výsledkem.

Obr. č. 4: Poškození čela HDV vlaku Mn 83044

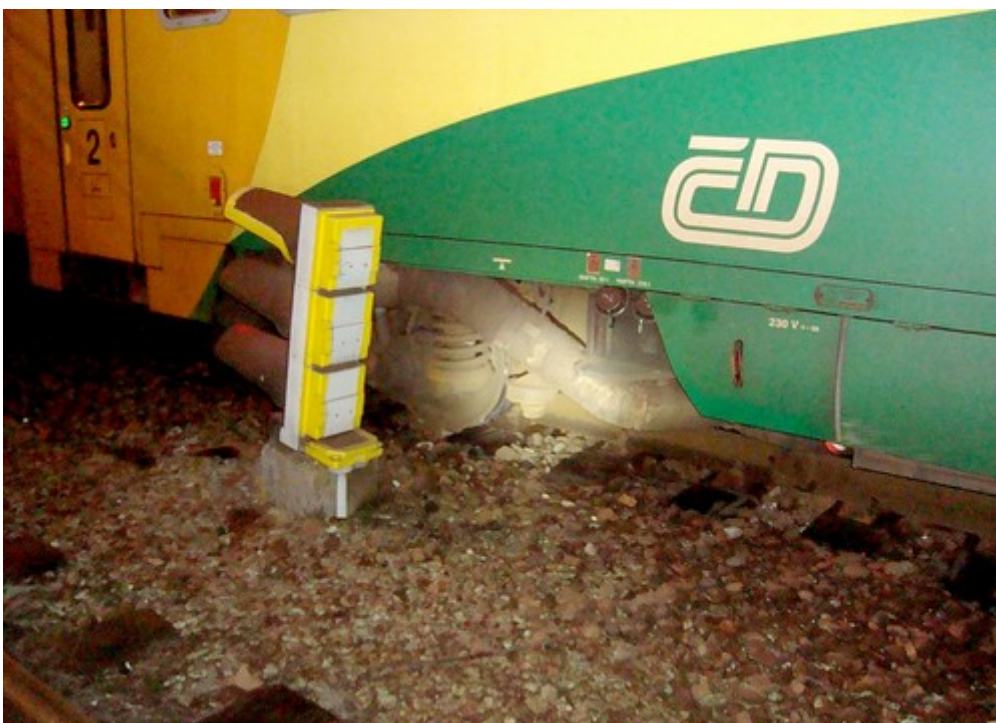
Obr. č. 5: Návěstidlo L6 a vykolejené dvojkolí HDV 814.149-1

Světelné odjezdové návěstidlo L6 je třísvětlové, trpasličí, typu AŽD 70 a bylo označeno štítkem bez označovacího pásu. Stav návěstidla L6 včetně označení byl v souladu s platnými předpisy. Na žárovce červeného světla návěstidla L6 bylo naměřeno napětí 11,4 V při napětí primární strany návěstního transformátoru 209 V. Izolační odpor obvodu červeného světla návěstidla L6 byl více než 100 MΩ. Stav vnitřního i venkovního zařízení výstroje SZZ byl v pořádku a odpovídal technické dokumentaci. Termíny a lhůty údržby SZZ byly dodržovány, poslední prohlídka SZZ byla provedena 1. 3. 2017. Minimální viditelnost návěstidla L6 100 m pro posun byla sledována bez závad. Přezkoušením byla potvrzena nemožnost přeložení návěstní klíčky stavědlového přístroje pro rozsvícení návěsti „Posun dovolen“ na odjezdovém návěstidle L6 při současně postavené vlakové cestě od návěstidla HS na kolej 13S.

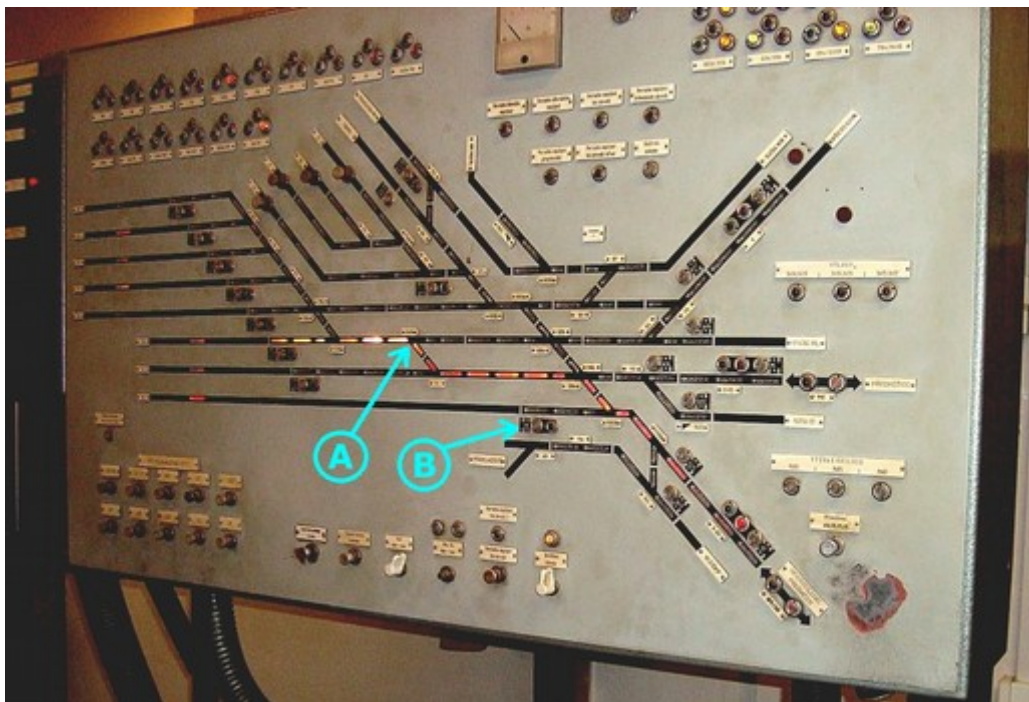
Obr. č. 6: Panel signalisty stavědla St 2: vlaková cesta je pro vlak Mn 83044 postavena na kolej 13s a zčásti obsazena od vjezdového návěstidla HS k výh. č. 84XA („A“); na návěstidle L6 není indikována návěst dovolující jízdu („B“) Zdroj: Dražní inspekce
