The Rail Safety Inspection Office

Závěrečná zpráva o výsledcích šetření mimořádné události

Nedovolená jízda vlaku Nex 60104 za vjezdové návěstidlo 2L zakazující další jízdu
v železniční stanici Brandýs nad Orlicí

Unauthorized movement of freight train No. 60104 behind a main
entrance signal device 2L at Brandýs nad Orlicí station

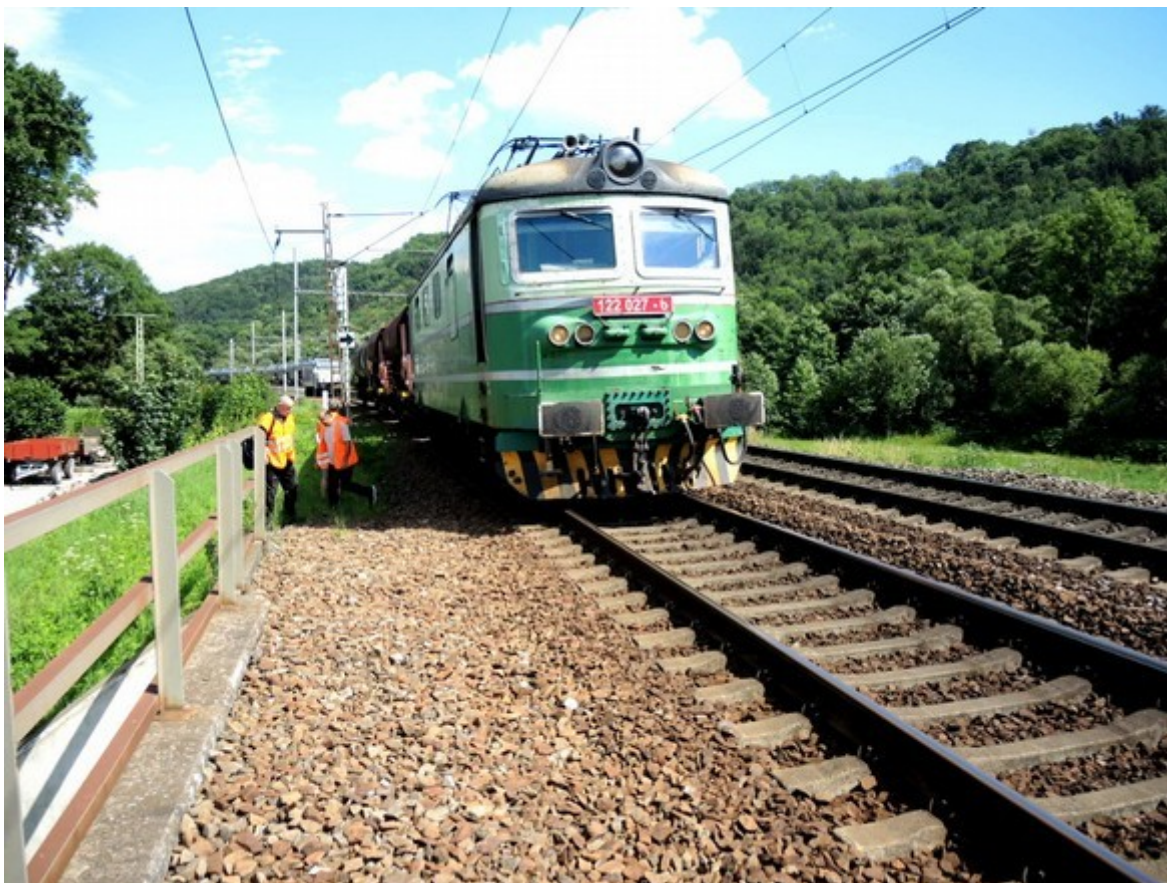
Obr. č. 1: Pohled na čelo vlaku v místě zastavení po vzniku MU

Dne 5. 7. 2017 ve 12.00 h vyjel vlak Nex 60104 z výchozí žst. Česká Třebová do cílové žst. Nymburk hl. n. Poté, co ve 12.24 h projel žst. Ústí nad Orlicí, vjel do traťového úseku, na jehož konci následovala žst. Brandýs nad Orlicí. Ve 12.30.50 h čelo vlaku minulo poslední oddílové návěstidlo UAB s návěstí „Výstraha“ nacházející se 1 060 m před vjezdovým návěstidlem 2L do žst. Brandýs nad Orlicí. Po ujetí 70 m za úroveň posledního oddílového návěstidla UAB s návěstí „Výstraha“ bylo na rychloměrném proužku registrováno svícení návěstí „Stůj“ vjezdového návěstidla návěstidlem 2L. I přes výše uvedené skutečnosti strojvedoucí vlaku před uvedeným vjezdovým návěstidlem zakazujícím další jízdu nezastavil. K definitivnímu zastavení vlaku došlo v km 265,922, tj. 30 m čelem vlaku za návěstidlem 2L.

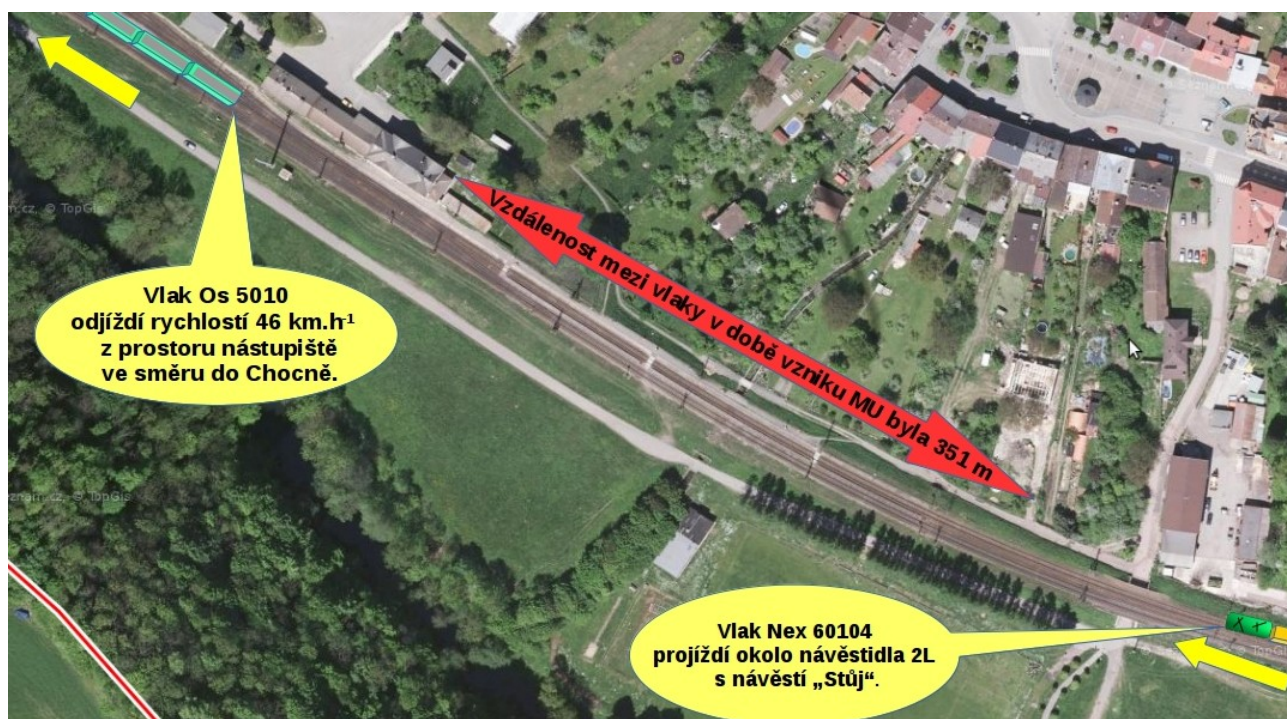
Obr. č. 2: Schéma místa vzniku MU

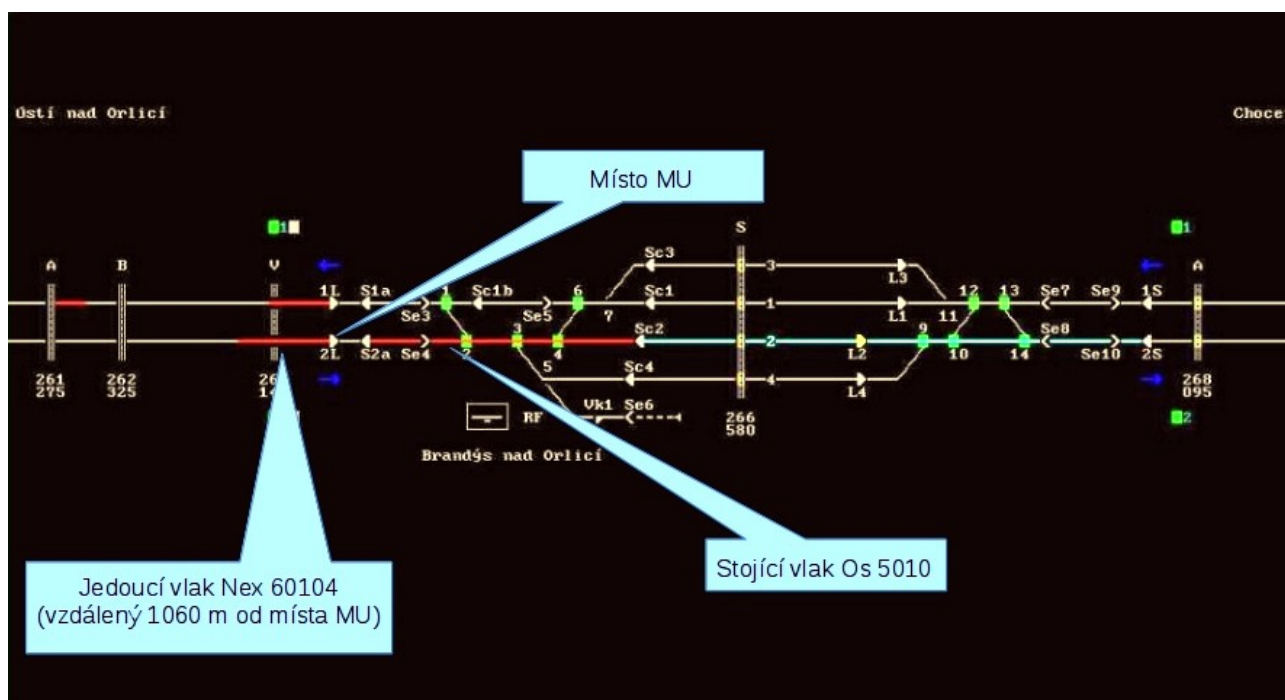
Konec stojícího vlaku Os 5010 (jeho celková délka byla 94 m) na koleji 2a se nacházel v km 266,129, tedy 237 m od vjezdového návěstidla 2L (viz Obr. č. 3).

Obr. č. 3: Situace na monitoru nádstavby SZZ v žst. Brandýs n. O. před vznikem MU

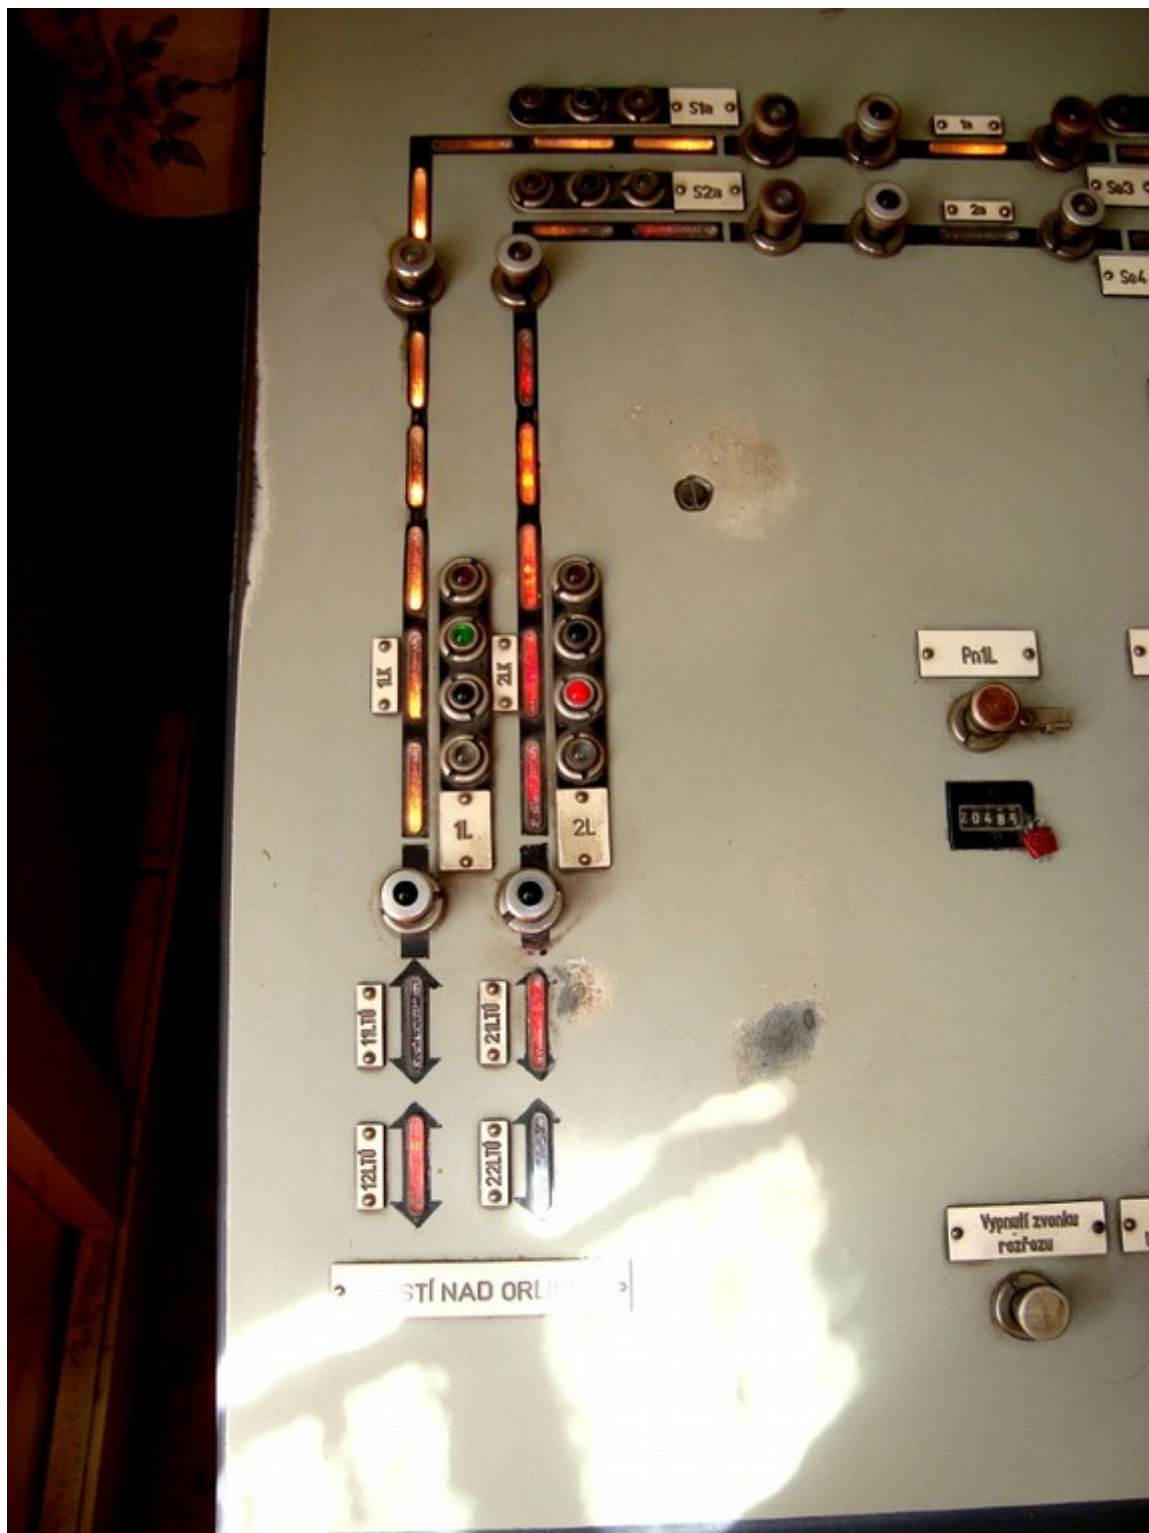
- než tak učinila, došlo k projetí vlaku Nex 60104 za návěstidlo 2L, což poznala podle obsazení kolejového obvodu;
 - oznámení MU provedla dle ohlašovacího rozvrhu a zastavila provoz ve 2. TK.

Obr. č. 4: Pohled na indikaci SZZ v době zastavení vlaku Nex 60104 po MU

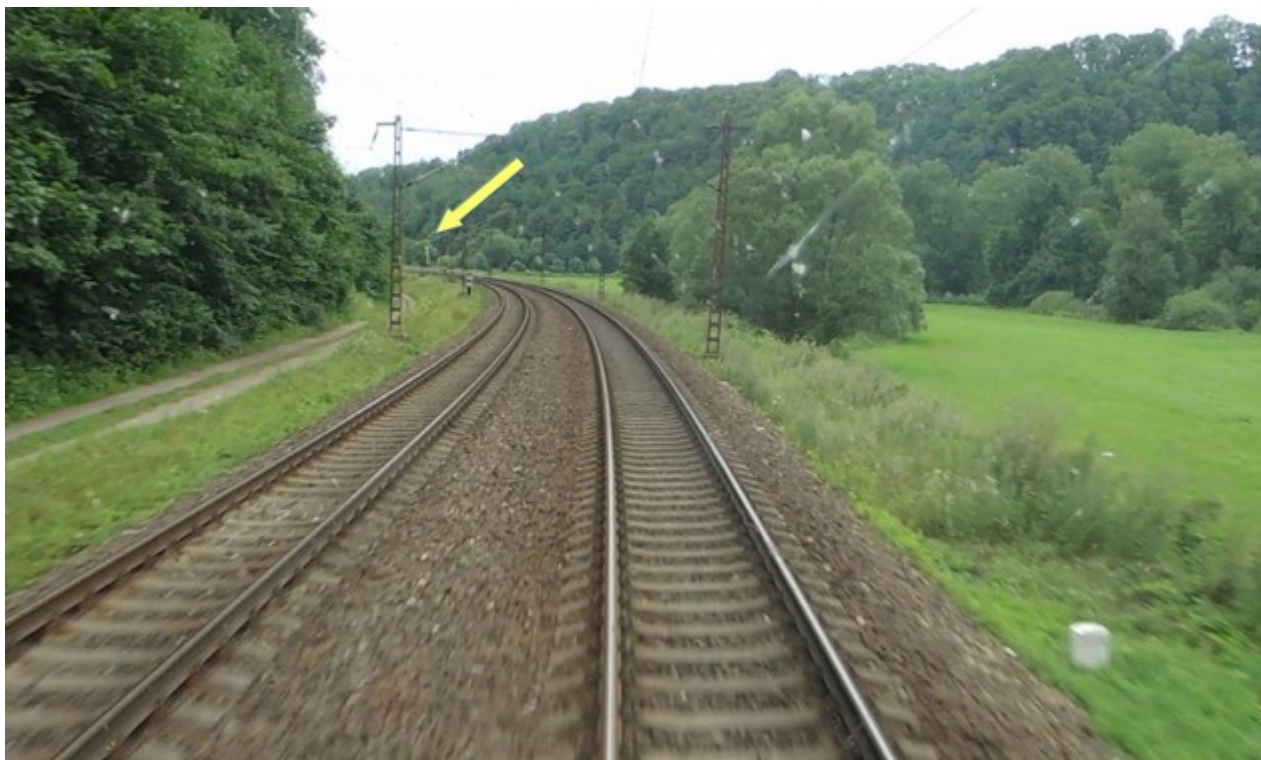
- byl si stále vědom, že se blíží k žst. Brandýs nad Orlicí;
 - v posledním úseku UAB, před vjezdovým návěstidlem 2L do žst. Brandýs nad Orlicí neodhadl, vzhledem k rychlosti vlaku, vzdálenost k zastavení a ani rychločinné brzdění, které použil, již nezajistilo bezpečné zastavení vlaku před výše uvedeným návěstidlem;

Obr. č. 5: Viditelnost posledního návěstidla UAB před návěstidlem 2L

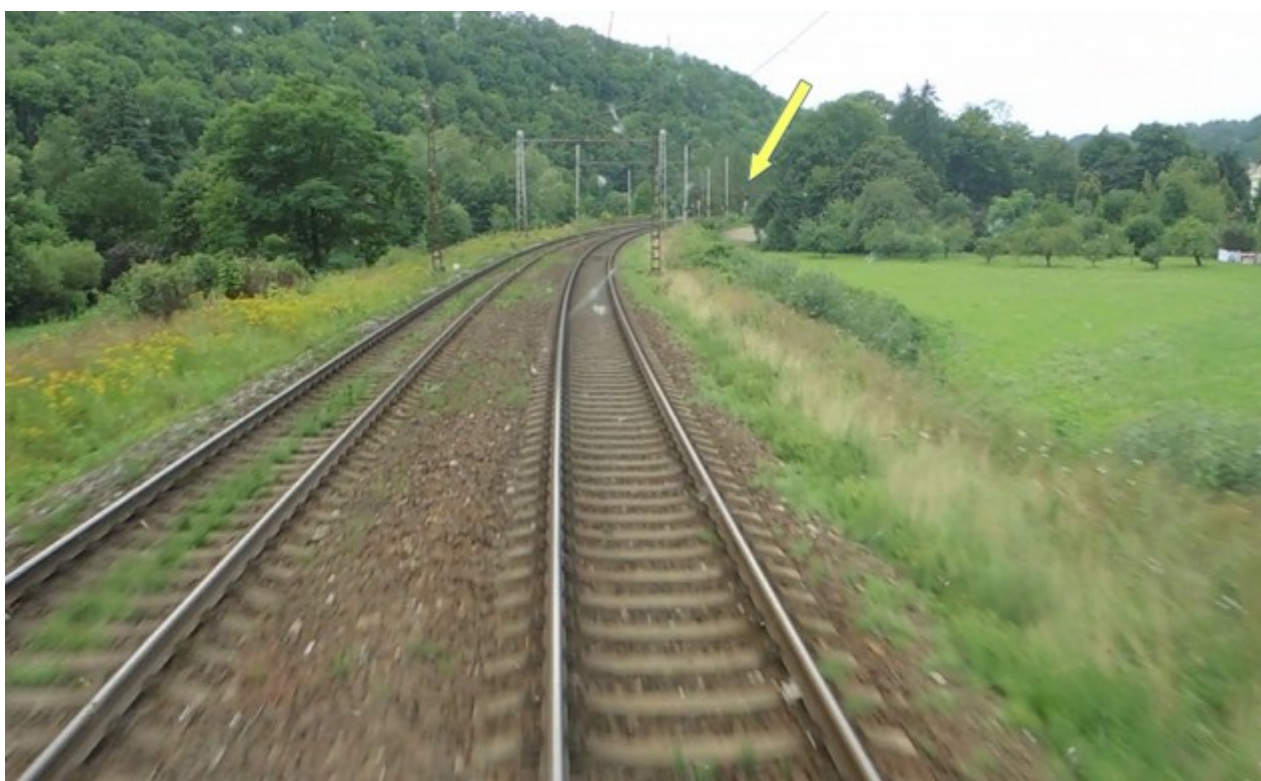
- návěstidlo 2L bylo pětisvětlové typu AŽD 70 ve stožárovém provedení. Označovací prvky byly shledány bez závad. Viditelnost návěstidla a návěstního znaku odpovídala požadavkům platných právních předpisů;
- SZZ typu reléové nemělo evidováno žádnou poruchu, bezpečnostní závěry neporušeny, stav počítaдел odpovídal evidenci v předávce služby výpravčího, stav indikačních prvků na ovládacím pultu SZZ odpovídal zjištěnému nehodovému ději;
- stav železničního svršku neměl vliv na nehodový děj. V celé vzdálenosti odpovídající viditelnosti návěstidla 2L nebyly zjištěny žádné závady;
- ohledání vlaku Nex 60104 v místě zastavení proběhlo oboustranně od čela vlaku;

Reléové SZZ, 3. kategorie dle TNŽ 34 2620, v žst. Brandýs nad Orlicí je typu AŽD 71 a bylo uvedeno do provozu v roce 1988. Při ohledání místa MU vykazovalo SZZ správnou činnost. Návěstidlo 2L bylo označeno předepsanými součástmi a napětí na žárovce červeného světla a viditelnost návěstidla byla v pořádku.

Obr. č. 6: Viditelnost návěstidla 2L
