Zpráva o výsledcích šetření příčin a okolností vzniku mimořádné události

Nedovolená jízda posunového dílu za úroveň návěstidla L6 zakazujícího jízdu, následná srážka s vlakem Mn 83044 a vykolejení na dráze železniční, celostátní, v železniční stanici Hradec Králové hl. n.

Unauthorized movement of shunting operation behind a departure signal device L6, collision with freight train No. 83044 and consequent derailment of shunting operation at Hradec Králové hl. n. station

č. j.: 6-726/2017/DI

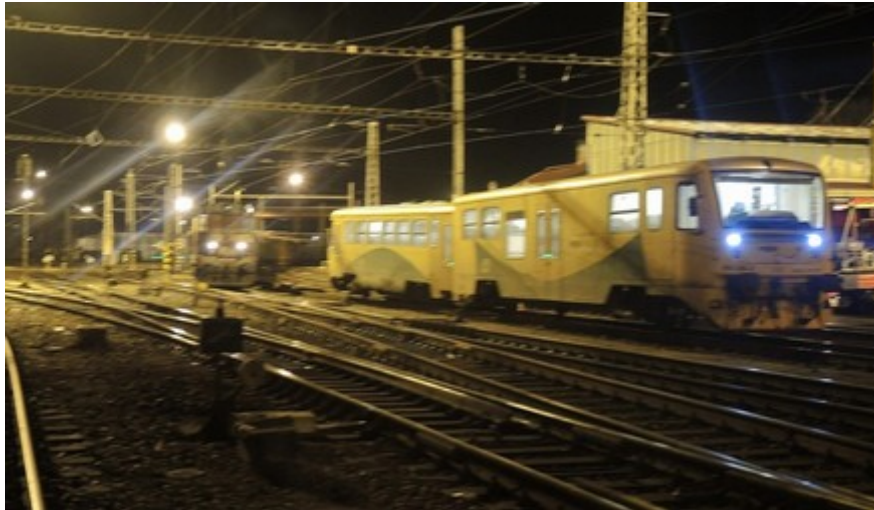
- Skupina události: nehoda.
- Vznik události: 1. 3. 2017, 20.57 h.
- Popis události: nedovolená jízda posunového dílu za úroveň návěstidla L6 zakazujícího jízdu, srážka s protijedoucím vlakem Mn 83044, zpětné odražení a vykolejení posunového dílu.

- Dráha, místo: dráha celostátní, trať 505C Pardubice hl. n. – Jaroměř, odjezdové návěstidlo L6 žst. Hradec Králové hl. n., km 23,066. Místo srážky se nacházelo na srdcovce výhybky č. 100XB žst. Hradec Králové hl. n. v km 23,115.
