The Rail Safety Inspection Office

Závěrečná zpráva o výsledcích šetření mimořádné události

Nedovolená jízda vlaku Nex 60104 za vjezdové návěstidlo 2L zakazující další jízdu
v železniční stanici Brandýs nad Orlicí

Unauthorized movement of freight train No. 60104 behind a main
entrance signal device 2L at Brandýs nad Orlicí station

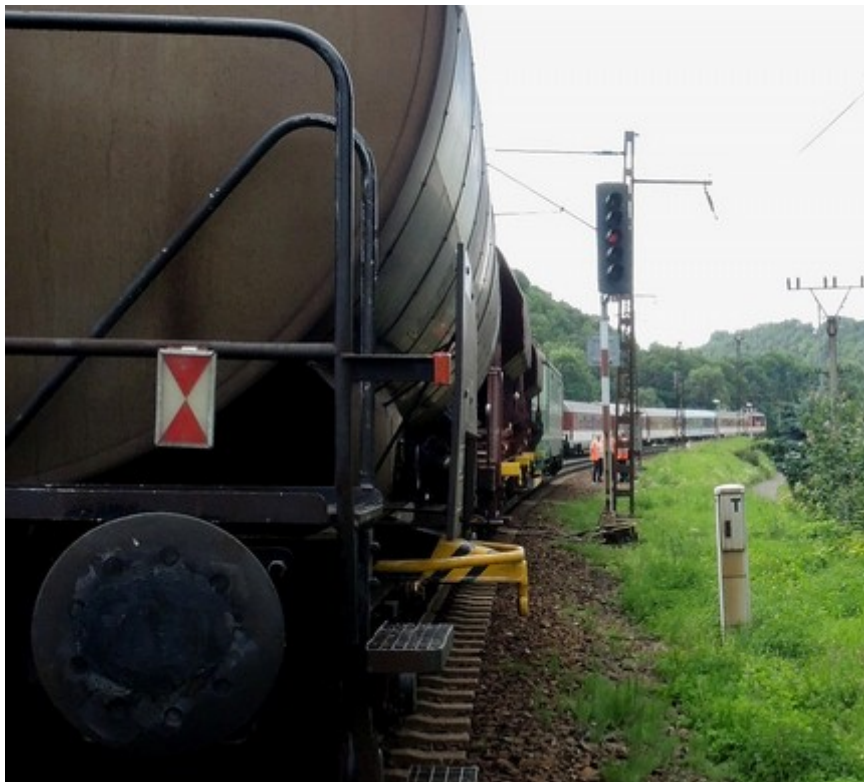
Popis události: nedovolená jízda vlaku Nex 60104 za vjezdové návěstidlo 2L s návěstí „Stůj“ a směrem na kolej, ze které ve stejném směru jízdy odjížděl vlak Os 5010.

Dráha, místo: dráha železniční, kategorie celostátní, Česká Třebová – Praha-Libeň, železniční stanice Brandýs nad Orlicí, vjezdové návěstidlo 2L a staniční kolej 2a, km 265,892.
